AU SOMMAIRE

Newsletter diffusée par
l'AFTIB – ©AFTIB 2015
www.aftib.org
Contact : presse@aftib.fr

MONUMENTS HISTORIQUES • Les usages prometteurs de la thermographie infrarouge

À VOUS DE JOUER • Étude de cas pratique

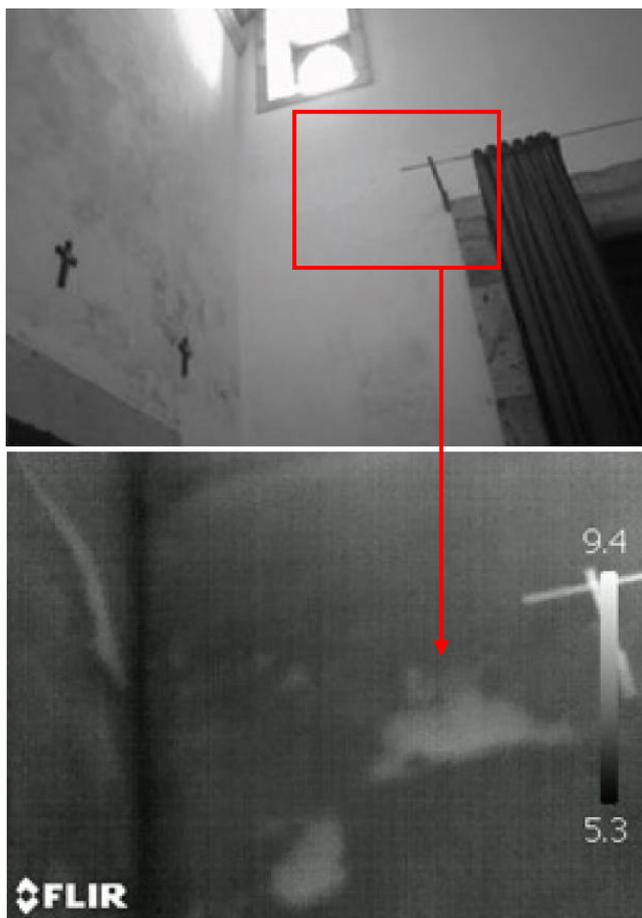
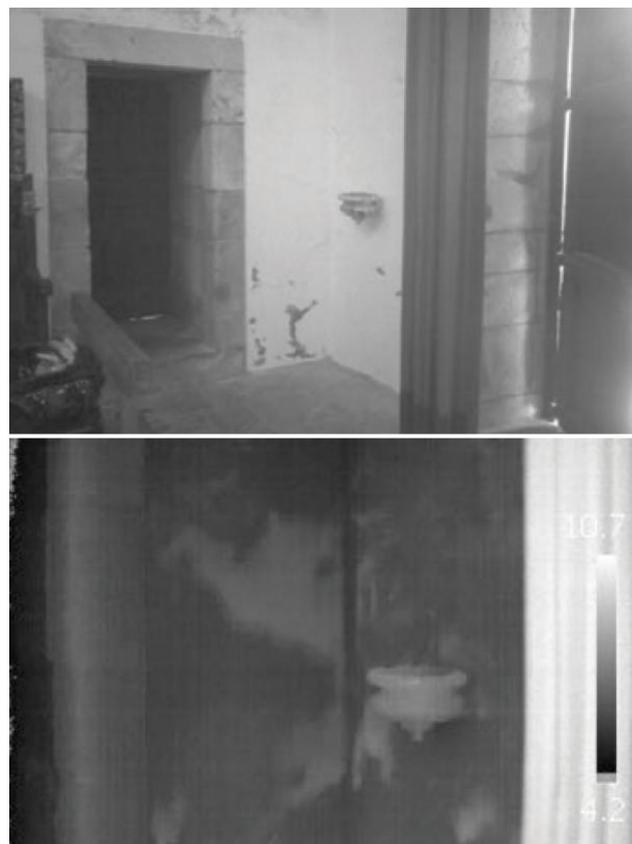
Enfin, la thermographie infrarouge est utilisée pour identifier la présence d'humidité, notamment quand les taches sont quasiment invisibles, comme le montrent les photos et thermogrammes (à gauche et ci-dessus) pris dans la chapelle Misericordia à Murça (Portugal).

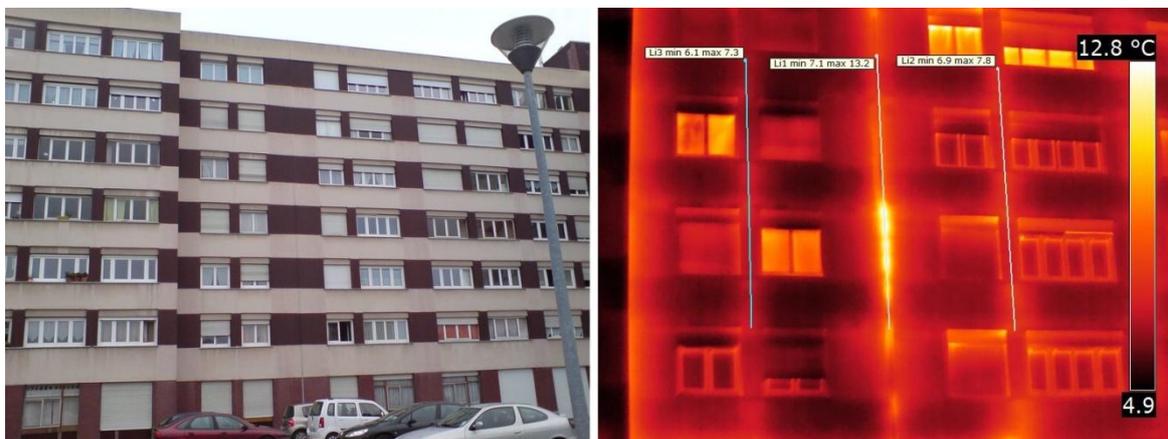
Voici ci-dessous les images en visible et en infrarouge d'une copropriété de plusieurs centaines de logements des années 70, lors d'une visite préalable à l'audit énergétique. Le thermogramme montre une ligne verticale centrale, bien plus chaude, qui pourrait s'apparenter à un pont thermique.

Or, l'enquête sur le bâti révèle qu'au niveau de cette ligne centrale se situe un joint de fractionnement, qui ne devrait pas entraîner d'élévation de température. En réalité, le rayonnement indique la présence d'une canalisation de chauffage, identifiée par comparaison avec les murs de refend et après constatation physique par l'intérieur. Positionnée anormalement dans ce fractionnement, la canalisation entraîne des déperditions d'énergie conséquentes. C'est donc la connaissance en bâtiment de l'opérateur en thermographie qui lui permet de comprendre l'origine des désordres observés à la caméra, en l'amenant ensuite à faire les préconisations nécessaires dans le cadre de travaux d'amélioration.
